施工事例

CASE1 導・送水管を配水管として転用するために洗管

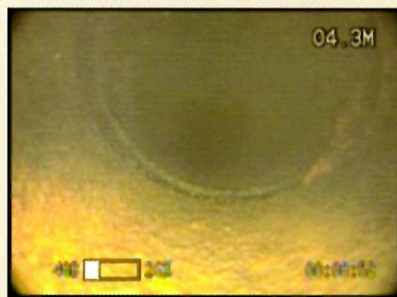
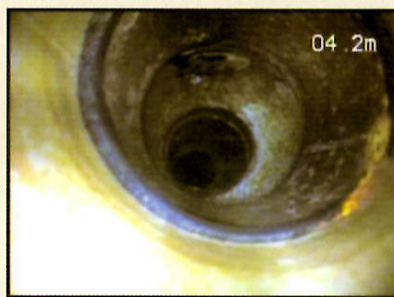
洗管前)管内に付着物が多く夾雑物で視界も悪い

原水を洗管に利用できないため、断水後に配水池の浄水を直接ポンプで給水、加圧してPCボールを圧送し洗管した。

4回のPCボールによる洗管後に2時間程度の排泥作業を実施。排泥後に検体を採水し、水質検査したところ、飲料水の水質基準を満たした。

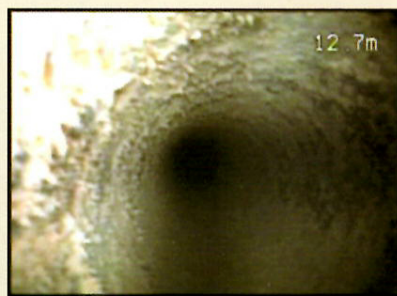
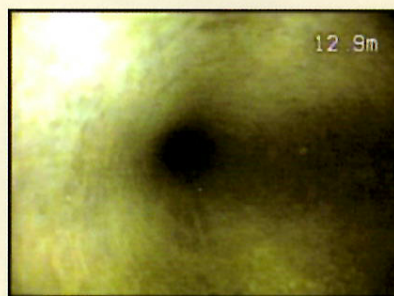
洗管後)付着物は完全に除去。視界も大幅に改善

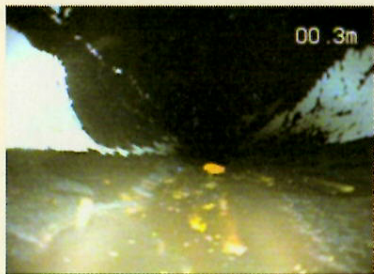
水源地から配水池までφ300mmの送水管約2800m。送水管内をカメラ調査したところ全線にわたってマンガン付着物が多く、除去するためSCOPE工法で洗浄することになった。

洗管前) 黒色付着物がほぼ全面に存在

路線途中にあるバタフライ弁の回避や鉄道軌道下の深い伏せ越し(4m直上)、配水池との高低差約50mに対応するため、5路線に分割して洗管を実施。

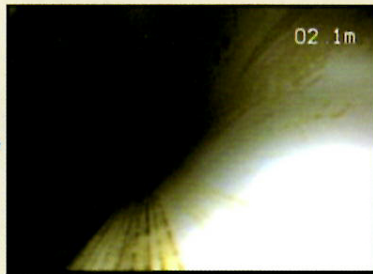
SCOPE工法の高い洗浄力で、管内から真っ黒なマンガン付着物を大量に除去した

洗管後) 付着物は除去

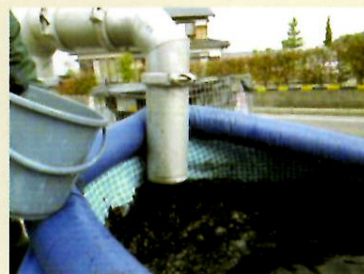
洗管中の排水

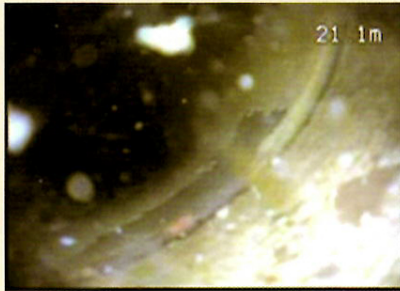
配水管の経年劣化による劣化シールコート除去のため、SCOPE工法での洗管を実施した。事前カメラ調査では、劣化したシールコートが剥離しかかっているのが多数あったが、洗管により劣化したシールコートや堆積物を除去した。

洗管前)劣化したシールコートが部分的に剥離している

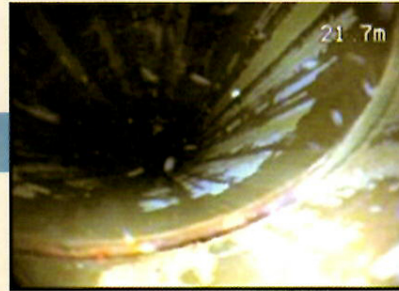
洗管中)約半分程のシールコートを除去

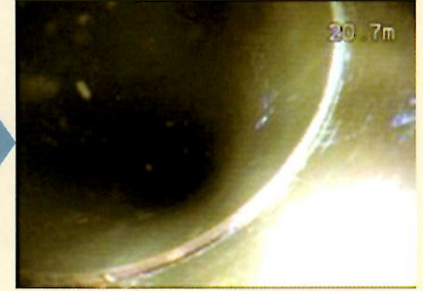
洗管後)付着物は除去

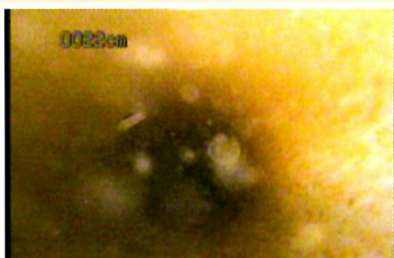
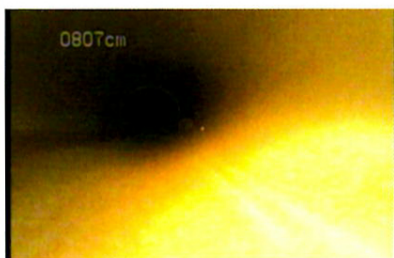
取水源となる井戸の水質による長年蓄積された鉄・マンガン系の夾雑物により、それに起因すると思われる赤水の濁水苦情が多く発生。洗管対象は、8路線に分けて施工し、各路線を2種のPCボールにて2回から3回洗管、合計3日間施工を行った。施工後は、施工対象住宅地の水道使用量がかなり増え、ポンプを増設することとなった。

洗管前)赤水で濁っている

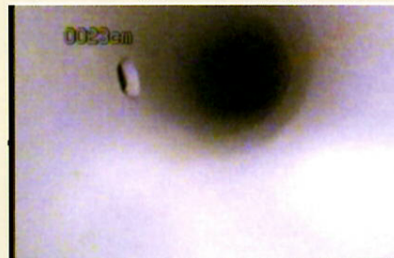
洗管後)管内の夾雑物及び付着物が除去
